FACULTAD DE INGENIERÍA
ESCUELA PROFESIONAL DE INGENIERÍA CIVIL

“Evaluaciones patológicas de la construcción y tratamientos técnicos en los colegios nacionales del sector Pamplona Alta del distrito San Juan de Miraflores, Lima 2017”

TESIS PARA OBTENER EL TÍTULO PROFESIONAL DE
INGENIERO CIVIL

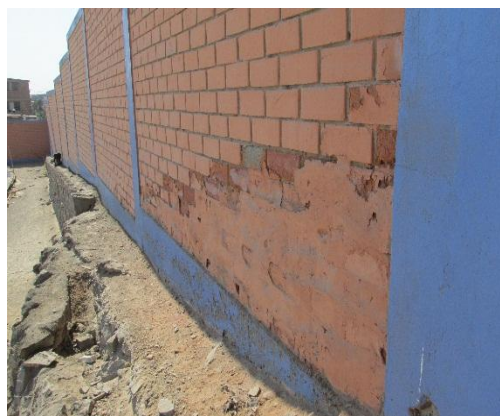
Figura 3. Daños patológicos. *Fuente:* Elaboración propia

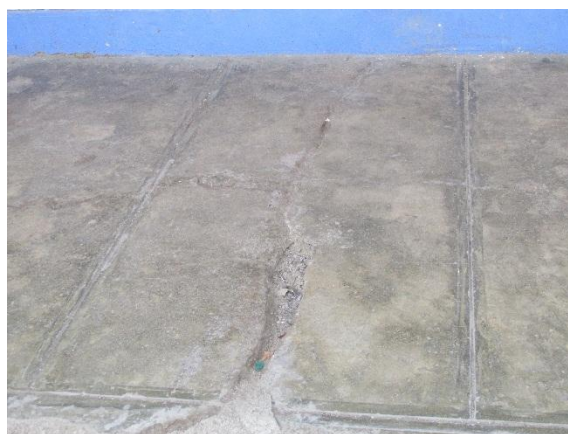
Figura 13. Gráficos de grieta en vereda. Fuente: Elaboración propia

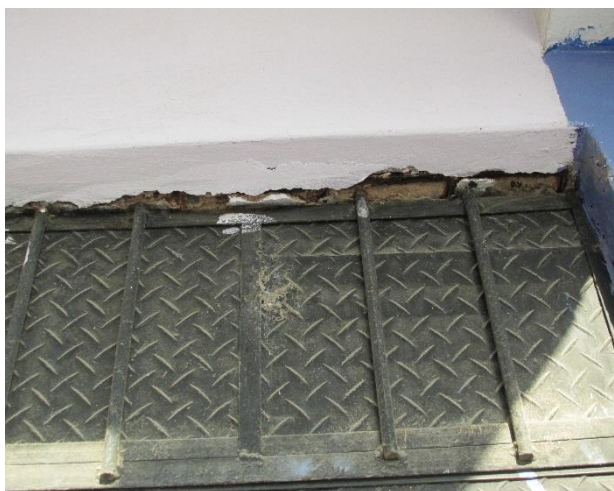
Figura 34: Acero expuesto en viga de puerta *Fuente:* Elaboración propia

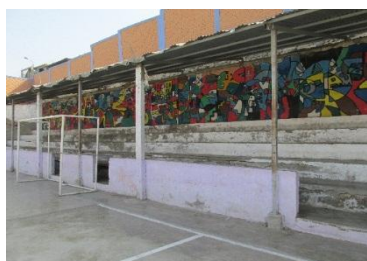
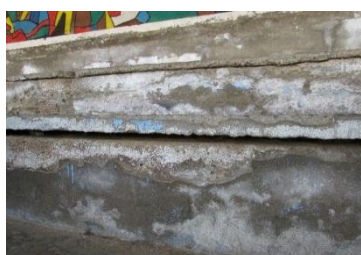
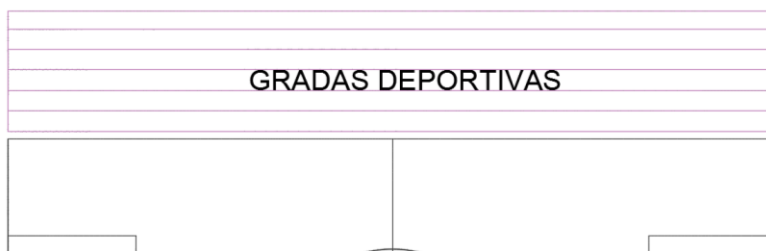
- Desprendimiento del piso de concreto e=10cm y tarrajeo en gradass deportivas.

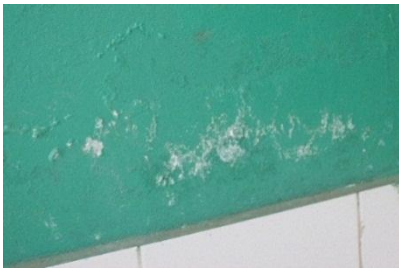
Ficha Técnica Nro. 14	
Tratamiento: Desprendimiento de pintura y presencia de eflorescencia salina o salitre.	
Daño:	Lugar:

<p>Descripción:</p> <ul style="list-style-type: none"> • Desprendimiento de pintura y presencia de eflorescencia salina o salitre. <p>Origen:</p> <ul style="list-style-type: none"> • No le dieron mantenimiento. • Muro en contacto con la humedad de lluvia, cimiento en contacto con alto contenido de sulfatos. • Eflorescencia por condensación Higroscópica. <p>Predicción:</p> <ul style="list-style-type: none"> • Mayor desprendimiento de la pintura. • Aumento de eflorescencia en el muro. <p>Procedimiento de solución:</p> <ul style="list-style-type: none"> • Limpiaremos la superficie en seco retirando con una espátula o una escobilla toda formación de salitre y la pintura desprendida hasta poder llegar a la pared o tarrajeo, siempre se aconseja limpiar hasta 50cm más allá del área dañada o afectada. • Lijar la superficie del tarrajeo con una lija de pared. • Pasar una escobilla de cerdas de plástico para quitar el polvo de la superficie. • Procederemos a lavar la superficie con CHEMA CLEAN MULTIUSO (Es un limpiador multiuso a base de ácidos que remueve grasa, polvos, hongos y todo tipo de suciedad que se forman cerámicos, pisos y superficies porosas, no emana olores tóxicos, es muy útil para superficies con salitre, se diluye en agua), será diluido 1 a 1 en agua para su aplicación. • Luego procederemos a enjuagar con abundante agua limpia y dejaremos secar por 48 horas como mínimo. • Para este tratamiento se recomienda usar aditivos, en este caso usaremos un impermeabilizante antisalitre CHEMA TOP ANTISALITRE TIPO PINTURA (Que es un recubrimiento líquido al solvente formulado a base de polímeros acrílicos de alta resistencia a la humedad y al salitre, se usa como fondo para proteger superficies con problemas de salitre y humedad, la película que se forma es muy resistente e impermeable el cual evita un posterior deterioro de la superficie y desprendimiento de la pintura). <ul style="list-style-type: none"> ✓ La superficie deberá estar completamente seca antes de aplicar el producto. ✓ Homogenizar antes de aplicar el aditivo. ✓ Aplicar una mano sin diluir CHEMA TOP ANTISALITRE TIPO PINTURA con brocha o rodillo y dejar secar por 2 horas. Luego aplicar una segunda mano, dejar secar por 2 a 3 horas. ✓ Pintar la superficie tratada con látex o esmalte cuando la superficie esté completamente seca.

<p>Sugerencia:</p> <ul style="list-style-type: none"> • Se realizó un análisis Físico-Químico el cual determinó que el suelo contiene un alto contenido de sulfatos, es por esto que se debió haber usado cemento Tipo V + Puzolana para la construcción del colegio nacional. • Los requisitos para concretos expuestos a soluciones que contienen sulfatos, se determinó mediante: <ul style="list-style-type: none"> ✓ Reglamento Nacional de Edificaciones Norma E. 060 (Tabla 4.4).

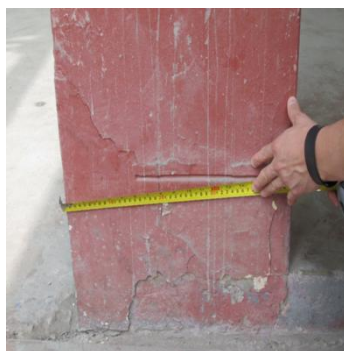
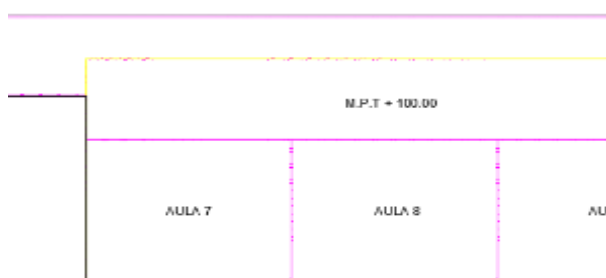
Tratamiento: Corrosión del acero y desprendimiento del concreto.

- Corrosión del acero y desprendimiento del concreto.

- Concreto de baja resistencia por ende permeable
- Concreto con agregados alto contenido en sales cloruros y sulfatos
- Al corroerse el acero aumenta el volumen hasta en un 10% y comienza a destruir el concreto desde adentro.
- Muro en contacto con la humedad de lluvia, cimiento en contacto con alto contenido de sulfatos.

- ✓ Dejar secar totalmente.
- Si el acero está demasiado dañado se tendrá que reemplazar por otro.
- Se aplicará un epóxico **"Z" PRIMER** es un anticorrosivo que cura formando una película dura y lisa con una excelente resistencia a la corrosión debajo del recubrimiento, recomendado para la protección del acero estructural.

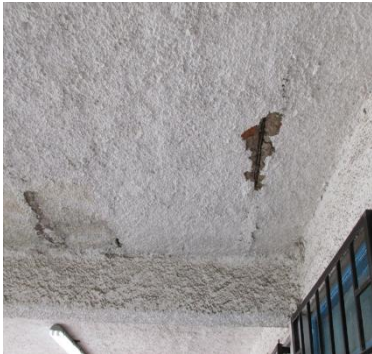
<p>Descripción:</p> <ul style="list-style-type: none"> • Corrosión de acero y desprendimiento de concreto en techo.. <p>Origen:</p> <ul style="list-style-type: none"> • Concreto de baja resistencia por ende permeable • Concreto expuesto a que se corroa el acero y aumente su volumen y comience a destruir el concreto desde adentro hacia afuera. <p>Predicción:</p> <ul style="list-style-type: none"> • Aumento de eflorescencia en el techo. • Reducción de la capacidad resistente del acero como resultado de la sección transversal. • Mayor deterioro del concreto. • Posible colapso de la estructura. <p>Procedimiento de solución:</p> <ul style="list-style-type: none"> • Reparación de viguetas quitando todas las partes sueltas del concreto • Ligar y revertir el acero corroído. • Quitar toda parte oxida del acero y recubrir con un anti oxidante (REMOVEDOR DE OXIDO) que es un producto líquido incoloro a base de ácidos y tensoactivos ideales para remover las partes oxidadas de elementos metálicos <ul style="list-style-type: none"> ✓ Diluir el producto con 4 partes de agua en un recipiente que sea de plástico. ✓ Aplicar con una brocha sobre el fierro o metal oxidado. ✓ Remover o limpiar las partes oxidadas con un trapo o una lija húmeda. ✓ Cuando ya no haya presencia de óxido se limpiará con un paño húmedo o lavar con abundante agua. ✓ Dejar secar. • Si el acero está demasiado dañado se tendrá que reemplazar por otro. • Aplicar Sika Top – Armatec 108 (Recubrimiento protector, cementicio, modificado con resina acrílica, de dos componentes, con inhibidor de corrosión que impide la oxidación del acero de refuerzo) sobre el acero limpio y sin corrosión por medio de brocha o rodillo. <ul style="list-style-type: none"> ✓ Después de 6 horas de aplicar la primera mano se puede aplicar la segunda mano. • Para el recubrimiento del concreto se usara primero un epóxico que unirá concreto nuevo con antiguo Sikadur32 esto evitará que se formen juntas frías. <ul style="list-style-type: none"> ✓ Sikadur32 es un producto bi componente de base de resinas epóxicas seleccionadas, libre de solventes. • Luego de la aplicación del producto se encofrara y se revestirá con un mortero de reparación de alta resistencia Sika rep. pe <ul style="list-style-type: none"> ✓ Sika rep. Pe es un mortero pre dosificado de alta calidad de un componente listo para usar con solo agregar agua, tiene características tixotrópicas que permite ser usado sobre cabeza sin escurrir, está basado en aglomerantes cementicios, fibras sintéticas, micro sílice, aditivos especiales y agregados inertes de granulometría controlada. • Para la impermeabilización del techo. • Limpieza de todas las partes sueltas en el concreto polvo, eflorescencias, hongos y grasas que puedan impedir la normal adherencia del producto.

- Recubrir con **Sika techo 5** (Es un recubrimiento elástico impermeable para la impermeabilización flexible de cubiertas y terrazas) dependiendo de la durabilidad del producto que se requiera.
- Sika techo es un producto impermeable resistente al intemperismo y al ataque agresivo de la atmosfera a las radiaciones UV y al envejecimiento.

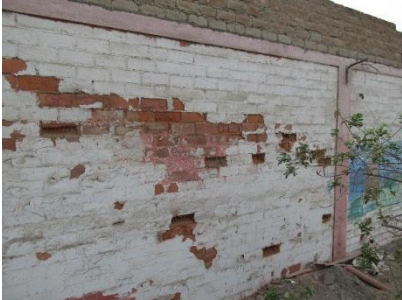
Ficha Técnica 18	
Tratamiento: Erosión de ladrillos en muros perimetrales.	
Uso original: Colegio nacional.	
Daño:	Lugar:

<p>Descripción:</p> <ul style="list-style-type: none"> Erosión de ladrillos en muros perimetrales, erosión química. <p>Origen:</p> <ul style="list-style-type: none"> Ladrillos no adecuados para el tipo de climatización de la zona. <p>Predicción:</p> <ul style="list-style-type: none"> Factores intrínsecos del material, es decir su composición química Factores extrínsecos o ambientales naturales que son (viento, agua, sol, organismos vivos y contaminación de manera artificial). <p>Procedimiento de solución:</p> <ul style="list-style-type: none"> Retirar ladrillos dañados y reemplazarlos por ladrillos PIRAMIDE King Kong 18 huecos de arcilla que cuente con requisitos normados (propiedades físicas, propiedades mecánicas). Aplicar mortero relación 1:4 C:A para las juntas, usar cemento tipo V para altos contenidos de sulfatos. Una vez terminado de reparar el muro, debemos mantener limpio el muro para aplicar el aditivo. Aplicar Igol Sellamuro (es un revestimiento impermeabilizante en forma de pasta color blanco que tiene contenido de sólidos, está hecha a base de resinas sintéticas). <ul style="list-style-type: none"> ✓ Aplicar dos manos de Igol Sellamuro, la primera mano de manera circular. ✓ Dejar secar por 2 horas dependiendo de la temperatura del ambiente para luego darle la segunda capa con brocha. ✓ Después de 12 horas de secado se puede proceder a pintar.

<p>Sugerencia:</p> <ul style="list-style-type: none"> Ladrillos bajo norme: <ul style="list-style-type: none"> ✓ NTP. 399.613 ✓ NTP. 331.017 ✓ RNE. 070 	
Colegio nacional: 7221 La Rinconada.	
Fuente: Elaboración propia

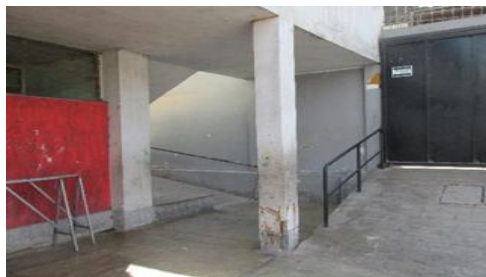
Figura 64. Corrosión y desprendimiento del concreto en columna. Fuente: Elaboración propia

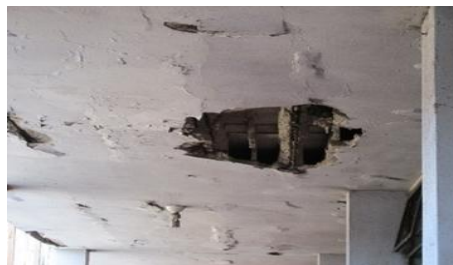
Figura 67. Corrosión y desprendimiento del concreto en techo. Fuente: Elaboración propia

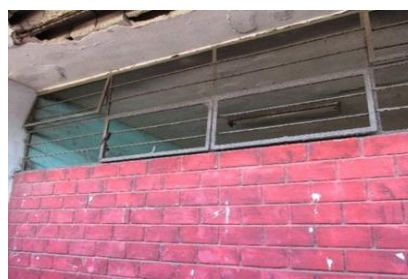
Figura 69. Óxido en ventanas. Fuente: Elaboración propia

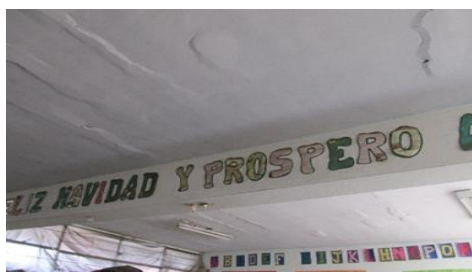
Figura 70. Corrosión y desprendimiento del concreto en techo. Fuente: Elaboración propia

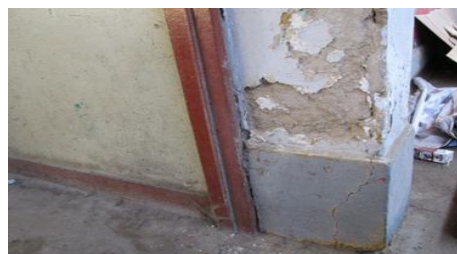
Figura 71. Desprendimiento de concreto en columna. Fuente: Elaboración propia

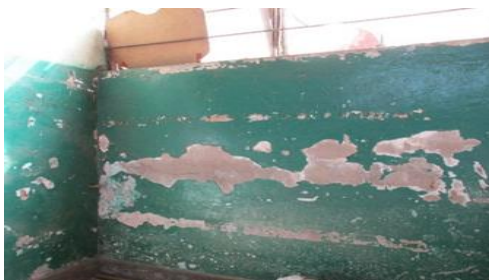
Figura 72. Eflorescencia y desprendimiento de pintura. Fuente: Elaboración propia

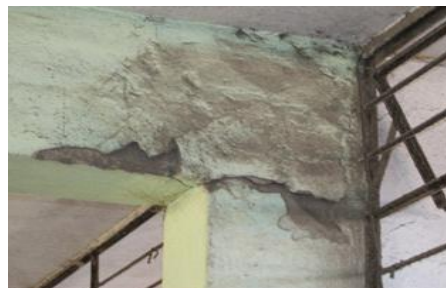
Figura 73. Corrosión y desprendimiento de concreto en viga. Fuente: Elaboración propia

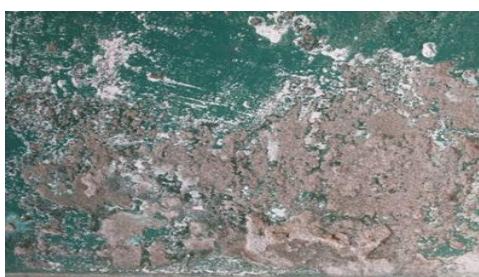
Figura 74. Eflorescencia y desprendimiento de pintura. Fuente: Elaboración propia

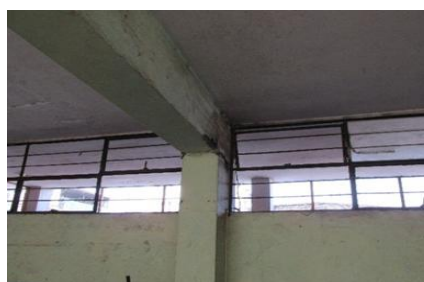
Figura 75. Corrosión y desprendimiento de concreto en viga. Fuente: Elaboración propia

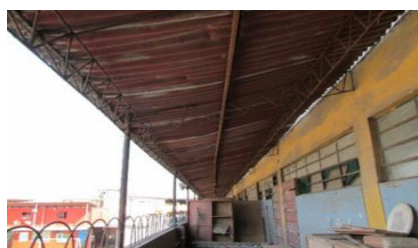
Fuente 77. Segundo piso inhabilitado. Fuente: Elaboración propia

Al evaluar el estado en el que se encuentra el colegio 6046 Virgen de Fátima, nos damos cuenta que la estructura del área inhabilitada está completamente dañada, porque presenta daños patológicos muy graves y severos que han deteriorado partes importantes de este pabellón de aulas. En la figura 39, nos podemos dar cuenta la magnitud de los daños que presenta esta estructura y por lo que se realizaron dos ensayos que fueron llevados a los laboratorios de la Universidad Nacional de Ingeniería para poder tener un mejor análisis con los que se puedan evaluar los daños que se han presentado en el concreto, en las columnas, vigas y losas que puede haberse dado por malos procesos constructivos, por haberse construido sin supervisión profesional o por el contacto con agentes atmosféricos y químicos, que al no haberse tenido en cuenta estos puntos importantes, se generan daños patológicos que cada vez avanzan de acuerdo al tiempo, en esta estructura se pueden observar los desprendimientos de concreto y la corrosión generalizada del acero tanto en las columnas, vigas y losas del pabellón de aulas inhabilitado.

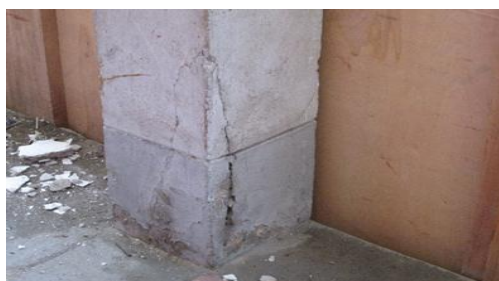
Figura 78. Columna fisurada. Fuente: Elaboración propia

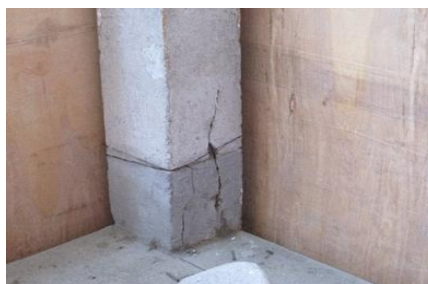
Figura 79. Columna fisurada. Fuente: Elaboración propia

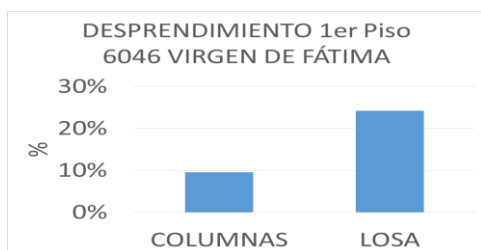
Figura 85. Porcentaje de desprendimiento. Fuente: Elaboración propia

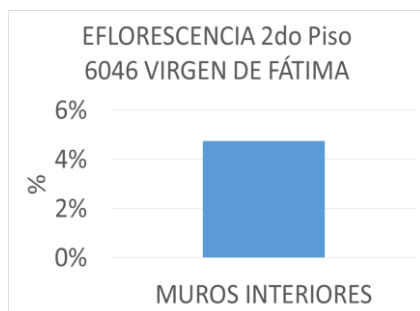
Figura 87. Porcentaje de eflorescencia. Fuente: Elaboración propia

Cuadro de resumen	
Porcentajes patológico del 2do piso del colegio 6046 Virgen de Fátima	
Daño patológico	Cantidad en porcentaje donde del daño patológico por elemento
Eflorescencia	5% en muros interiores.
Óxido	33% en ventanas.

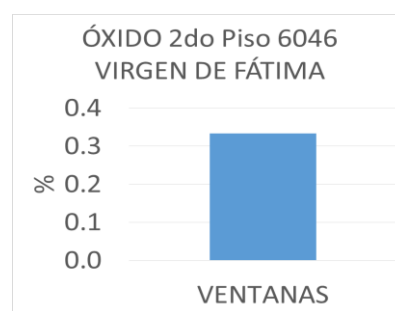
Figura 88. Porcentaje de óxido. Fuente: Elaboración propia

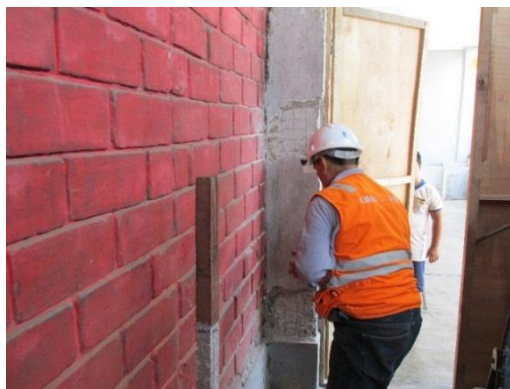
Figura 89. Ensayo del esclerómetro a una columna estructural del colegio 6046 Virgen de Fátima

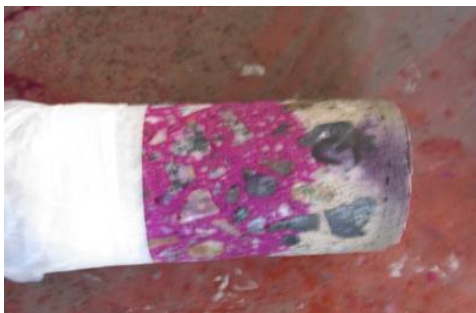
- Se concluye que este ensayo determina el nivel de PH que tiene el concreto para determinar si se continua o no protegiendo al acero.
- Determinar el grado de corrosión que tiene el acero de la estructura.

Figura 94. Aplicación de la fenolftaleína a la muestra de la C-1. Fuente: Elaboración propia

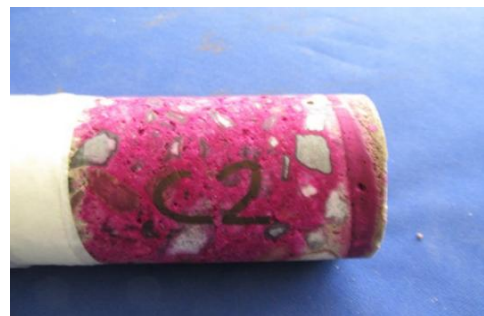
Figura 95. Aplicación de la fenolftaleína a la muestra de la C-2. Fuente: Elaboración propia

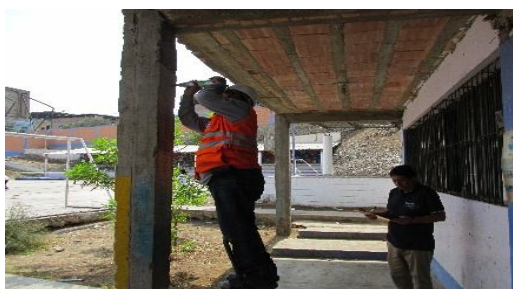
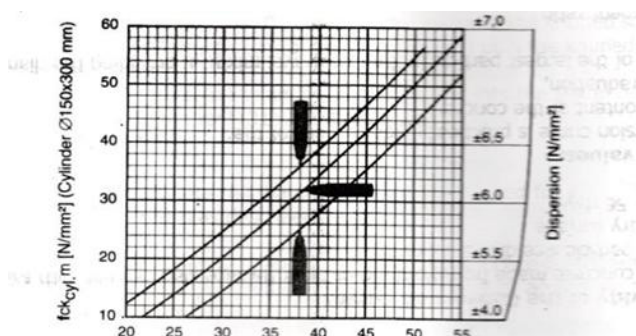
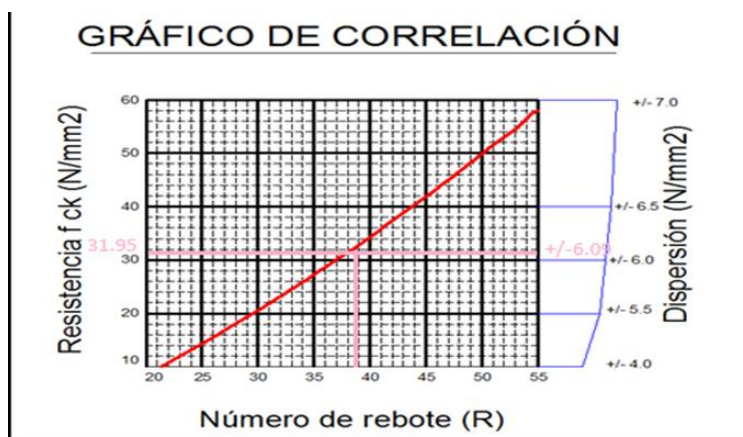
Mediciones		Mediciones	
1.-	40	6.-	42
2.-	42	7.-	42
3.-	39	8.-	37
4.-	41	9.-	38
5.-	38	10.-	40
Promedio:		38.90

Figura 96. Ensayo de esclerometría. Fuente: Elaboración propia

R=	31.95	MPa (+/-)	6.09 MPa
	1	MPa =	10.1972 kg/cm ²
R=	326	kg/cm ² (+/-)	62 kg/cm ²
Rmáx=	388	kg/cm ²	
Rmin=	264	kg/cm ²

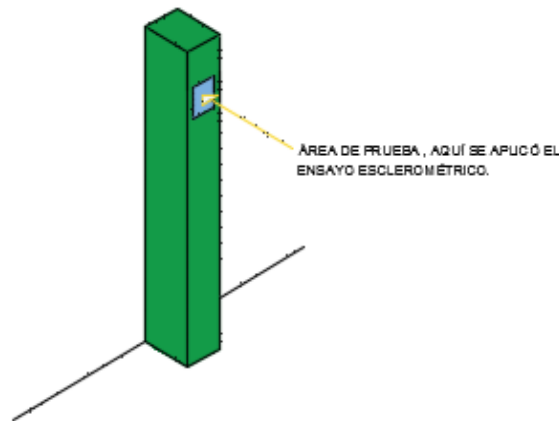
Figura 97. Área superior a ensayar. *Fuente:* Elaboración propia del autor

Por lo tanto esto nos indica que la parte superior de la columna analizada es un concreto estructural el cual sobrepasa la resistencia mínima requerida para que se considere un concreto estructural que a partir de 17MPa o 170kg/cm² establecido por el RNE Norma E. 060, pero en la construcción de esta estructura se debió haber usado el cemento tipo V para evitar la corrosión del acero ya que se encuentra en un terreno con alto contenido de sulfatos y sales solubles.

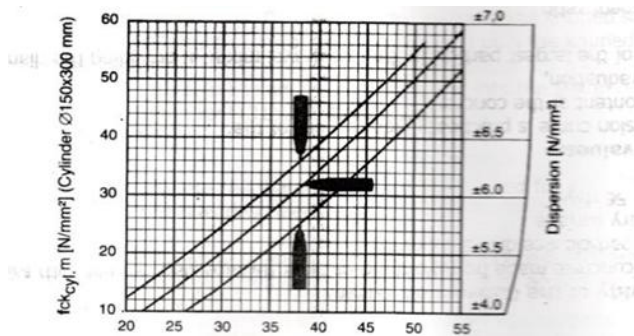
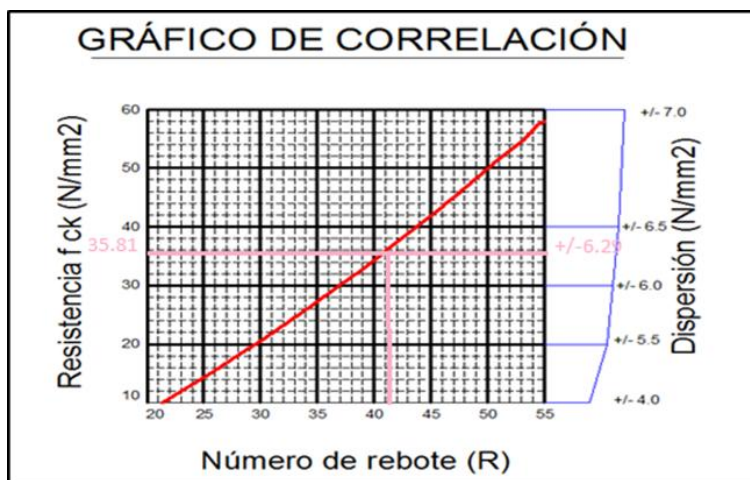
R=	35.81	MPa (+/-)	6.29 MPa
	1	MPa =	10.1972 kg/cm ²
R=	365	kg/cm ² (+/-)	64 kg/cm²
Rmáx=	429	kg/cm ²	
Rmin=	301	kg/cm ²

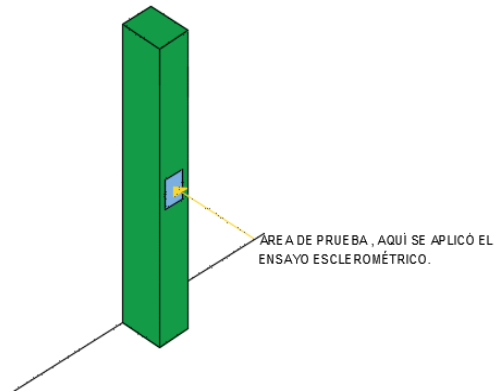
Figura 99. Área central a ensayar. *Fuente:* Elaboración propia del autor

Por lo tanto esto nos indica que la parte central de la columna analizada es un concreto estructural el cual sobrepasa la resistencia mínima requerida para que se considere un concreto estructural que a partir de 17MPa o 170kg/cm² establecido por el RNE Norma E. 060, pero en la construcción de esta estructura se debió haber usado el cemento tipo V para evitar la corrosión del acero ya que se encuentra en un terreno con alto contenido de sulfatos y sales solubles.

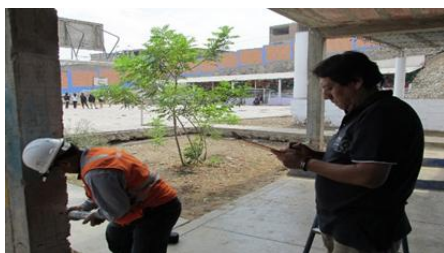
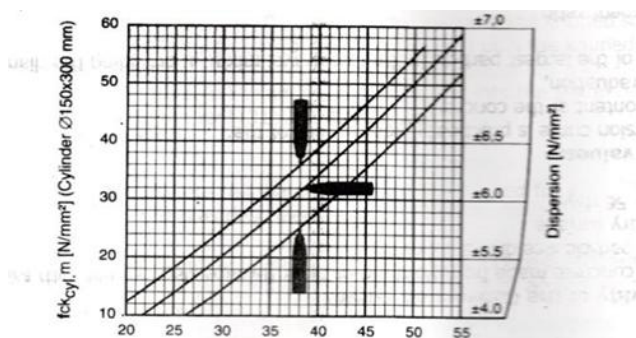
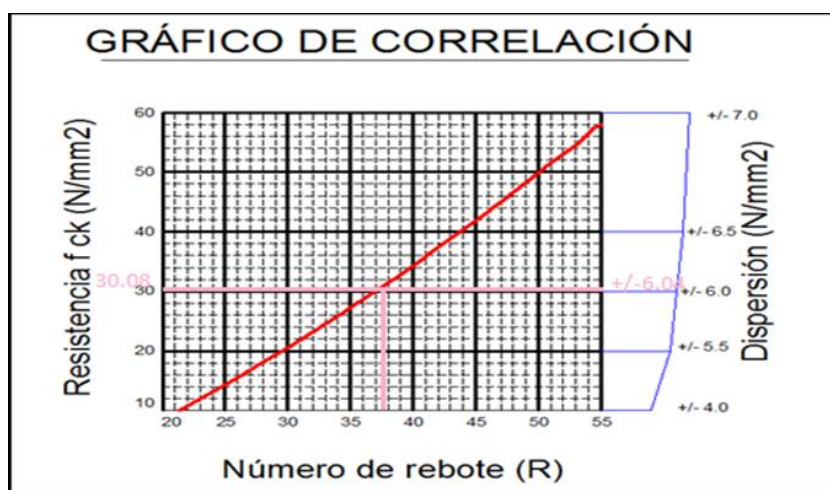
Mediciones		Mediciones	
1.-	38	6.-	38
2.-	37	7.-	36
3.-	38	8.-	35
4.-	40	9.-	38
5.-	37	10.-	38
Promedio:		37.50

Figura 100. Ensayo de esclerometría. Fuente: Elaboración propia

R=	30.08	MPa (+/-)	6.04 MPa
	1	MPa =	10.1972 kg/cm ²
R=	307	kg/cm ² (+/-)	62 kg/cm²
Rmáx=	369	kg/cm ²	
Rmin=	245	kg/cm ²

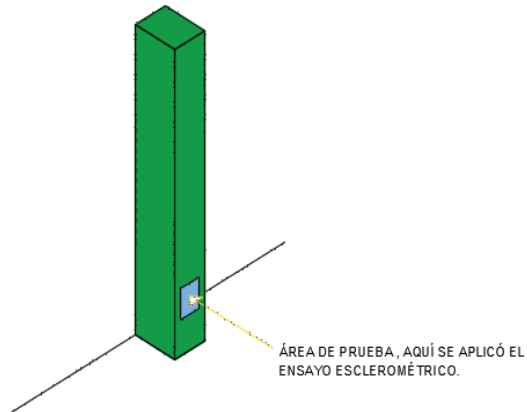
Figura 101. Área inferior a ensayar. *Fuente:* Elaboración propia del autor

Por lo tanto esto nos indica que la parte inferior de la columna analizada es un concreto estructural el cual sobrepasa la resistencia mínima requerida para que se considere un concreto estructural que a partir de 17MPa o 170kg/cm² establecido por el RNE Norma E. 060, pero en la construcción de esta estructura se debió haber usado el cemento tipo V para evitar la corrosión del acero ya que se encuentra en un terreno con alto contenido de sulfatos y sales solubles.

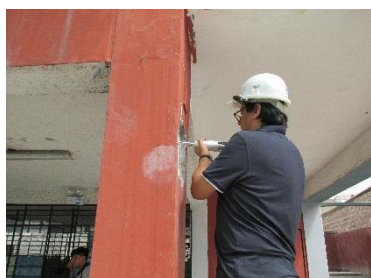
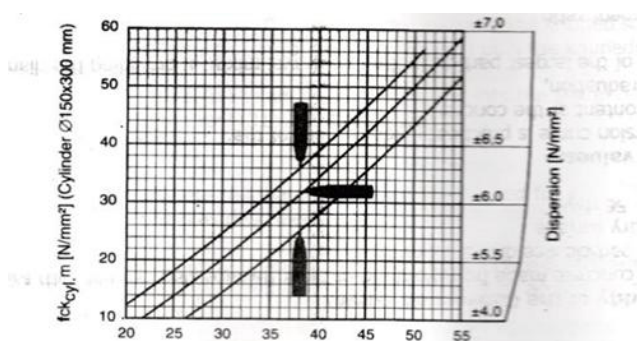
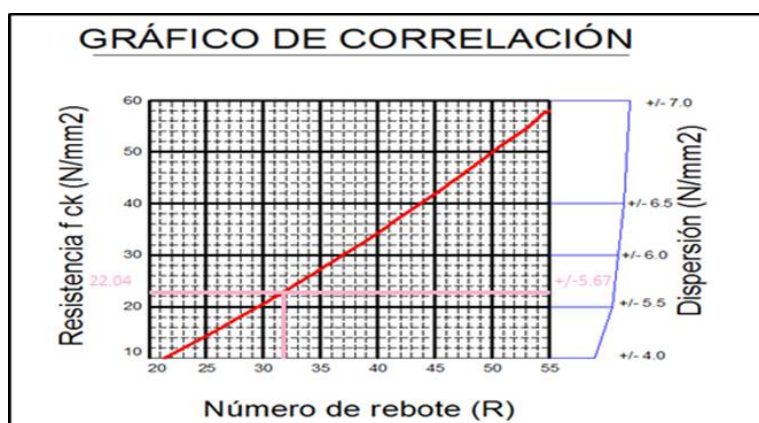
Mediciones		Mediciones	
1.-	32	6.-	30
2.-	33	7.-	32
3.-	34	8.-	30
4.-	33	9.-	31
5.-	31	10.-	33
Promedio:		31.90

Fuente 102. Ensayo esclerométrico. Fuente: Elaboración propia

R=	22.04	MPa (+/-)	5.67 MPa
R=	1	MPa =	10.1972 kg/cm2
Rmáx=	225	kg/cm2 (+/-)	58 kg/cm2
Rmin=	167	kg/cm2

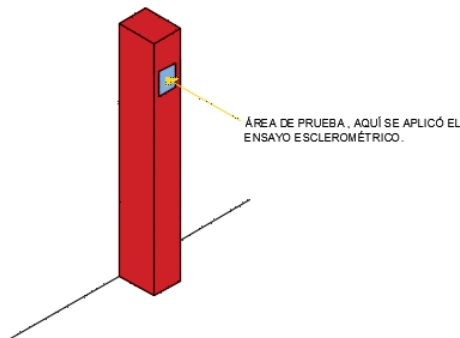
Figura 103. Área superior a ensayar. *Fuente:* Elaboración propia del autor

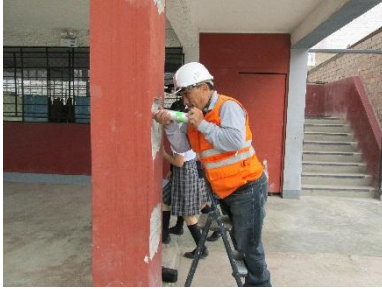
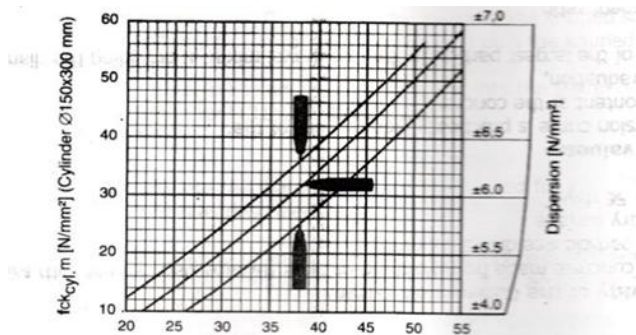
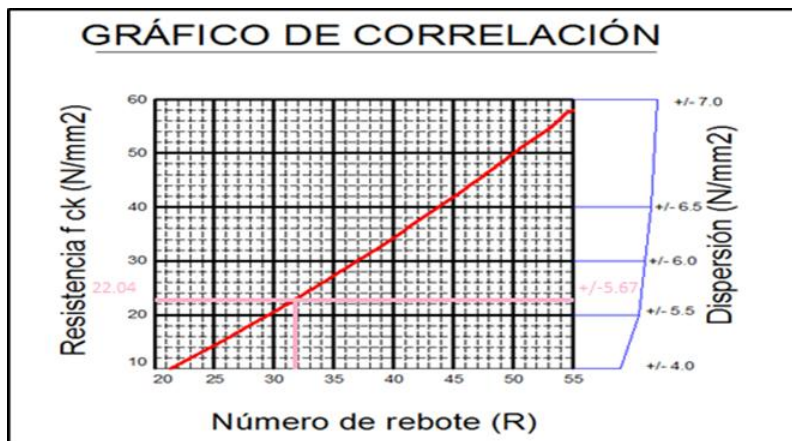
Mediciones		Mediciones	
1.-	34	6.-	30
2.-	33	7.-	34
3.-	34	8.-	31
4.-	32	9.-	30
5.-	30	10.-	31
Promedio:		31.90

Figura 104. Ensayo esclerométrico. Fuente: Elaboración propia

R=	22.04	MPa (+/-)	5.67 MPa
	1	MPa =	10.1972 kg/cm2
R=	225	kg/cm2 (+/-)	58 kg/cm2
Rmáx=	283	kg/cm2	
Rmin=	167	kg/cm2

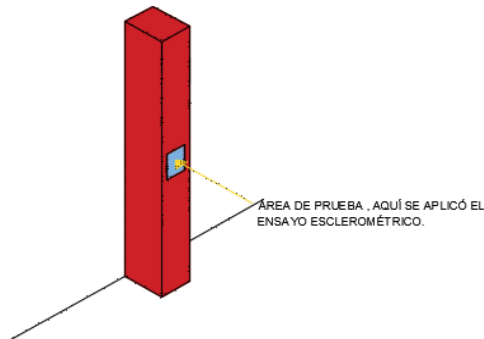
Figura 105. Área central a ensayar. *Fuente:* Elaboración propia del autor

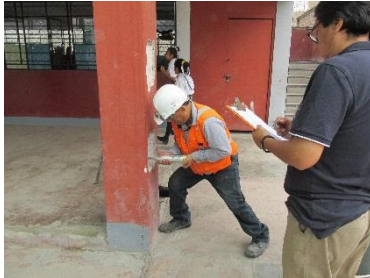
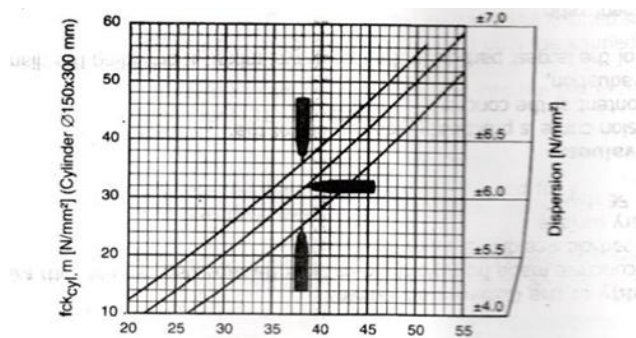
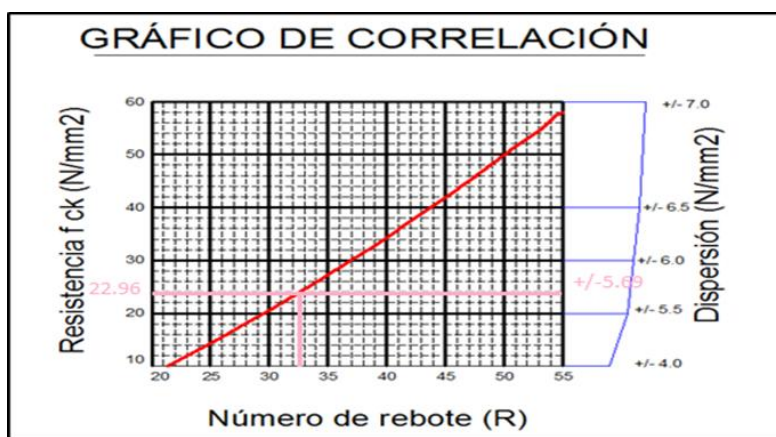
Mediciones		Mediciones	
1.-	33	6.-	32
2.-	34	7.-	32
3.-	31	8.-	33
4.-	32	9.-	32
5.-	31	10.-	34
Promedio:		32.40

Figura 106. Ensayo esclerométrico. Fuente: Elaboración propia

R=	22.96	MPa (+/-)	5.69 MPa
	1	MPa =	10.1972 kg/cm2
R=	234	kg/cm2 (+/-)	58 kg/cm2
Rmáx=	292	kg/cm2	
Rmin=	176	kg/cm2

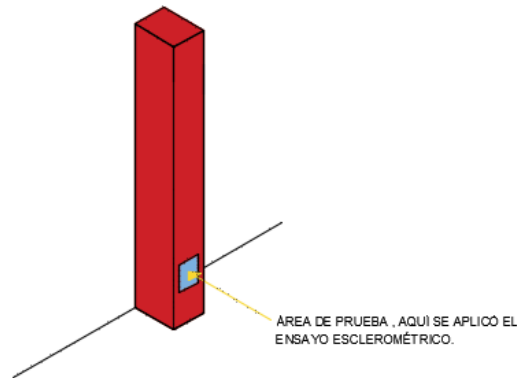
Figura 107. Área inferior a ensayar. *Fuente:* Elaboración propia del autor

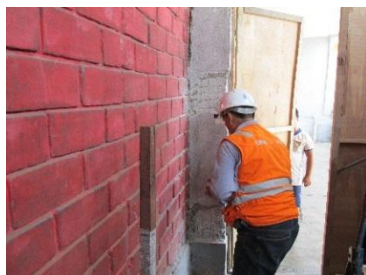
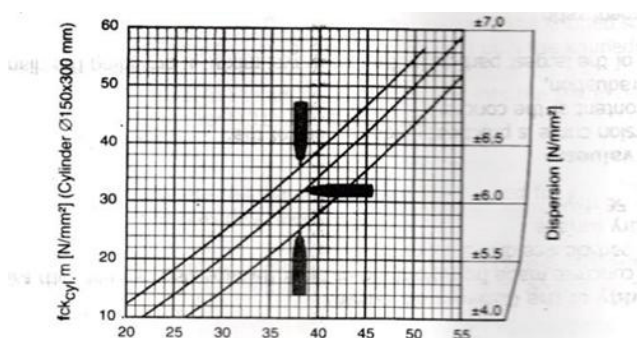
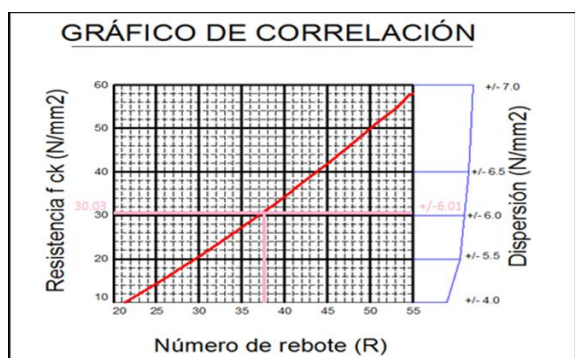
Mediciones		Mediciones	
1.-	41	6.-	37
2.-	40	7.-	36
3.-	39	8.-	36
4.-	39	9.-	35
5.-	38	10.-	34
Promedio:		37.50

Figura 108. Ensayo esclerométrico. Fuente: Elaboración propia

R=	30.03	MPa (+/-)	6.01 MPa
	1	MPa =	10.1972 kg/cm ²
R=	306	kg/cm ² (+/-)	61 kg/cm²
Rmáx=	367	kg/cm ²	
Rmin=	245	kg/cm ²

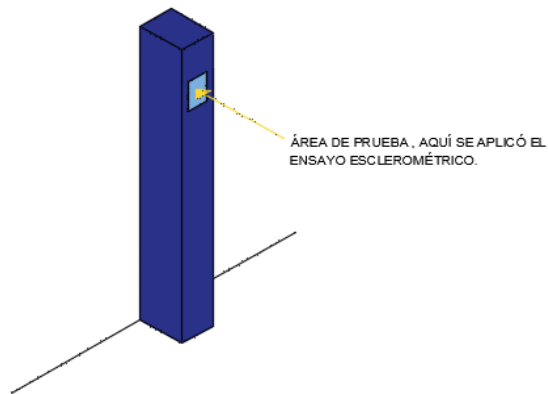
Figura 109. Área superior a ensayar. *Fuente:* Elaboración propia del autor

Por lo tanto esto nos indica que la parte superior de la columna es un concreto estructural porque cumple con la resistencia mínima requerida para un concreto estructural que es de 17MPa o 170kg/cm² establecido por el RNE Norma E. 060, por lo que debió haberse usado concreto tipo V para evitar la corrosión del acero ya que se encuentra en un terreno con alto contenido de sulfatos y sales solubles.

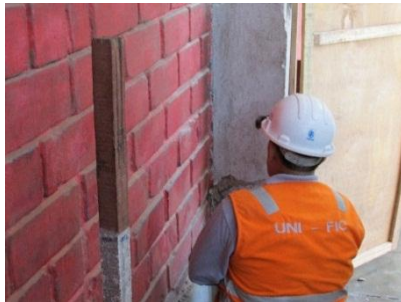
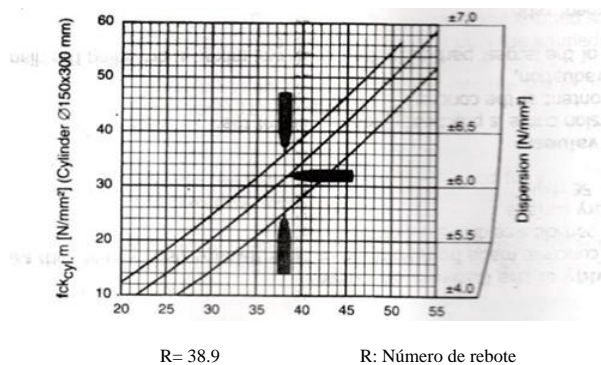
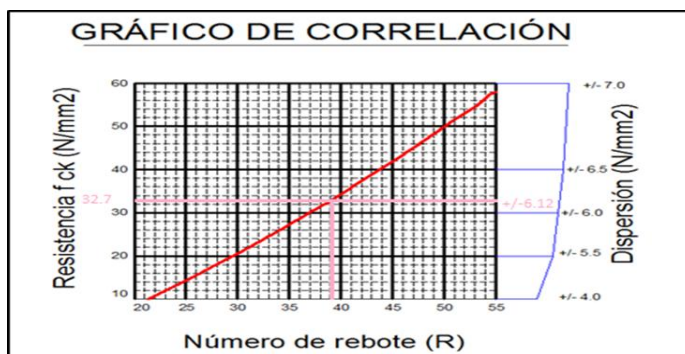
Mediciones		Mediciones	
1.-	37	6.-	39
2.-	36	7.-	41
3.-	38	8.-	38
4.-	40	9.-	40
5.-	36	10.-	36
Promedio:		38.10

Figura 110. Ensayo esclerométrico. Fuente: Elaboración propia

R=	32.7	MPa (+/-)	6.12 MPa
	1	MPa =	10.1972 kg/cm2
R=	333	kg/cm2 (+/-)	62 kg/cm2
Rmáx=	395	kg/cm2	
Rmin=	271	kg/cm2

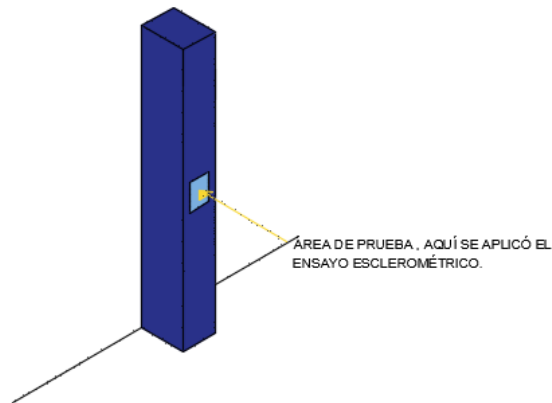
COLUMNA COLEGIO NACIONAL 6046 VIRGEN DE FÁTIMA

Figura 107. Área central a ensayar. |Fuente: Elaboración propia del autor

Por lo tanto esto nos indica que la parte central de la columna es un concreto estructural porque cumple con la resistencia mínima requerida para un concreto estructural que es de 17MPa o 170kg/cm² establecido por el RNE Norma E. 060, por lo que debió haberse usado concreto tipo V para evitar la corrosión del acero ya que se encuentra en un terreno con alto contenido de sulfatos y sales solubles.

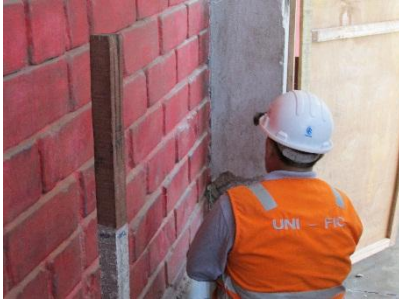
Mediciones		Mediciones	
1.-	38	6.-	38
2.-	40	7.-	35
3.-	42	8.-	39
4.-	39	9.-	40
5.-	41	10.-	35
Promedio:		38.70

Figura 108. Ensayo esclerométrico. Fuente: Elaboración propia

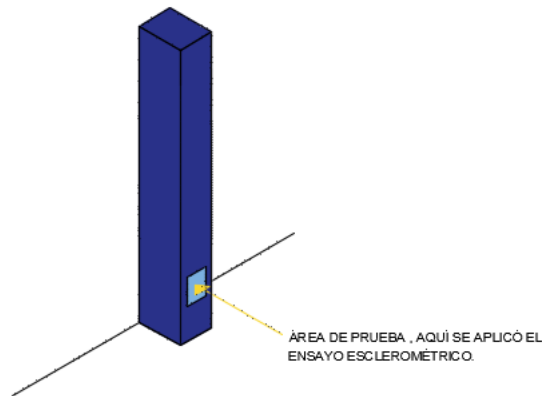
COLUMNA COLEGIO NACIONAL 6046 VIRGEN DE FÁTIMA

Figura 109. Área inferior a ensayar. Fuente: Elaboración propia del autor

Por lo tanto esto nos indica que la parte inferior de la columna es un concreto estructural porque cumple con la resistencia mínima requerida para un concreto estructural que es de 17MPa o 170kg/cm² establecido por el RNE Norma E. 060, por lo que debió haberse usado concreto tipo V para evitar la corrosión del acero ya que se encuentra en un terreno con alto contenido de sulfatos y sales solubles.
